technické informace

ČÍSLO 21/81

MAGNETOFON TESLA B 113 HI-FI STEREO

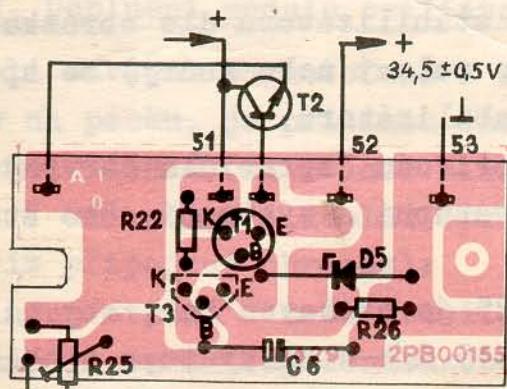
Deska stabilizátoru
ze strany spojů

Pro zvýšení spolehlivosti integrovaných obvodů MDA 2020 ve výkonových zesilovačích bylo od v.č. 406400 zavedeno jejich napájení přes stabilizátor. Přidaná samostatná jednotka stabilizátoru sestává z osazené desky plošných spojů a z chladiče tranzistoru KU 606, sloužícího současně k upevnění jednotky do magnetofonu.

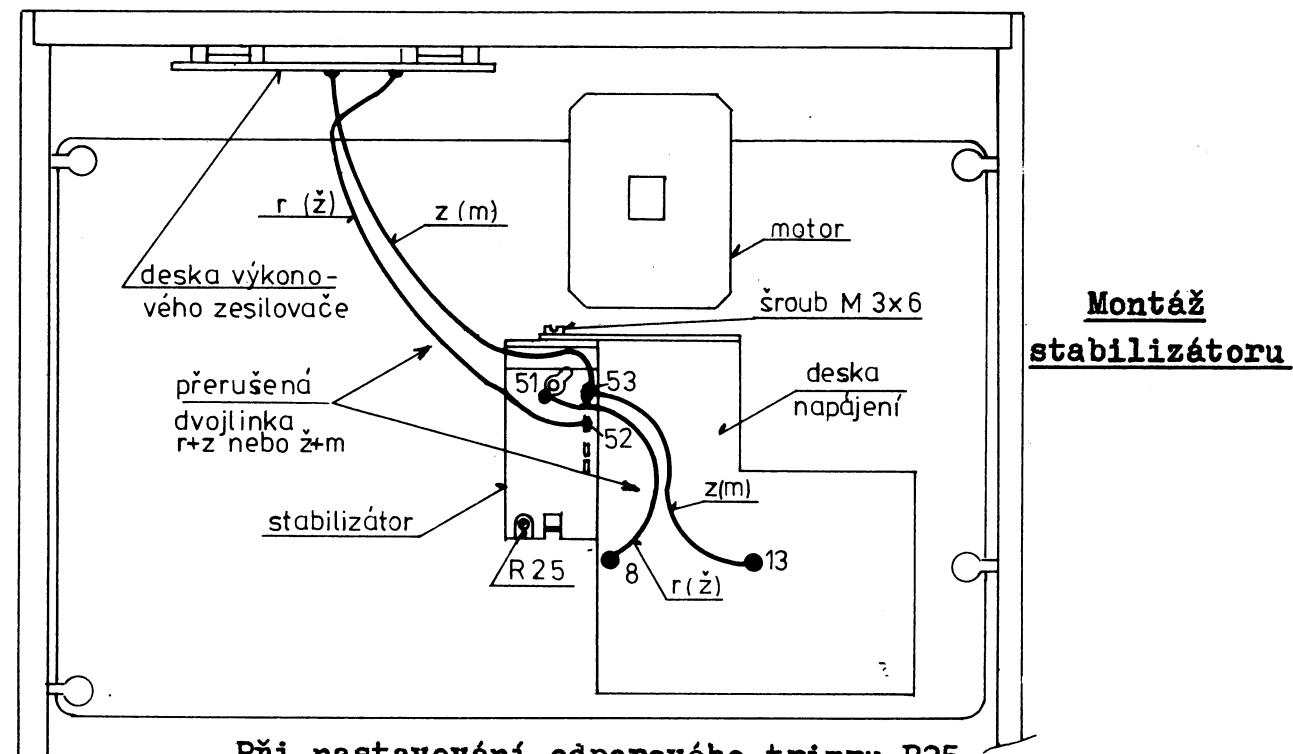
Výrobní podnik dodal neúčtovaně na KRTS a OBS TESLA přiměřený počet stabilizátorů 2PK 053 23. Stabilizátory jsou určeny k zamontování do těch magnetofonů B 113, které se v záruční době i po ní dostanou do opraven pro závadu integrovaných obvodů MDA 2020 ve výkonových zesilovačích.

Montáž stabilizátoru (viz připojený obr.):

- stabilizátor se upevní šroubem M3x6 k plechovému držáku napájecí části (u motoru);
- napájecí spoje mezi deskou napájení a deskou výkonových zesilovačů se přeruší v takovém místě, aby po odisolování mohly být konce připájeny k očkům stabilizátoru dle obrázku;
- konce zemního spoje (obvykle zelený nebo modrý) se společně připájí k zemníci špičce stabilizátoru;
- konce přerušeného kladného přívodu (zpravidla červený, případně žlutý) se připájí na vstupní a výstupní očko stabilizátoru;
- zkонтroluje se, zda trimr R25 je nastaven tak, aby na dočasně připojeném pomocném odporu $345\text{ }\Omega/4\text{ W}$ na výstupu stabilizátoru bylo napětí $34,5\text{ V}$ (hodnota odporu stanovena pro odběr 100mA)

Při nastavování odporového trimru R25 je zatěžovací odpor a voltmetr připojen na pájecí špičky 52 (+) a 53 (-).

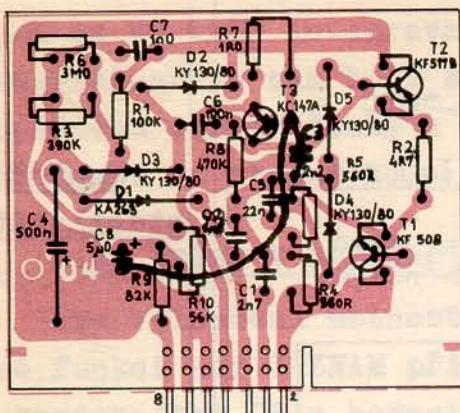
Deska oscilátoru
ze strany spojů

Pro vyloučení možnosti nežádoucího kmitání oscilátoru při jiné funkci než ZÁZNAM přistoupil do modulu oscilátoru keramický kondenzátor C3 o hodnotě 2n2 a kompenzační zemníci spoj bez změny obrazce plošných spojů - viz obr. u čl. 2.2.

Je-li závadou magnetofonu B 113 umazávání (zeslabování) nahrávky na pásku, je příčinou částečné kmitání oscilátoru i mimo funkci ZÁZNAM (na mazací hlavě se vyskytuje nežádoucí výkon). V tom případě doplní opravna modul oscilátoru následovně (viz připojený obrázek):

- do volných otvorů v desce oscilátoru vloží ze strany současťí a zapájí keramický kondenzátor TK 724 2n2/M (pozice C3 na schematu a v obrázku);

- ze strany spojů připájí kompenzační zemnici spoj naznačeného tvaru z drátu Cu/PVC Ø 0,4.
